# EQUIPEMENT - Le Mess

## Bâtiment n° 09

Plan de la Caserne Lorette

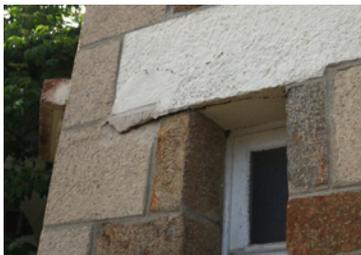
Linteau et pierre fissurés (escalier)

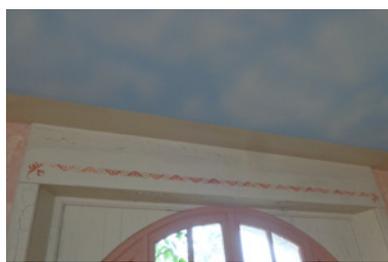
Traces d'humidité sur plafond

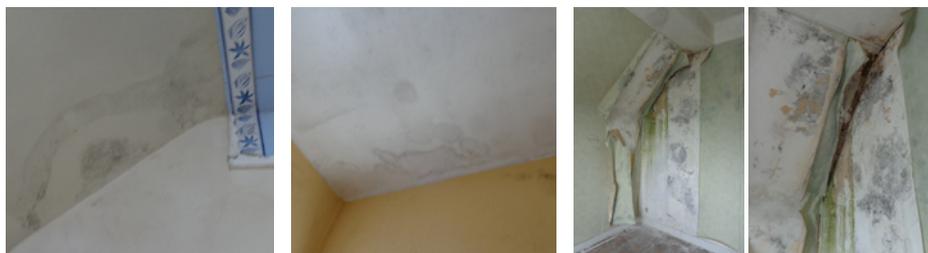
Traces d'humidité sur murs et plafonds dans les salles 4 à 7    Moisissures et dégradations en salle 7

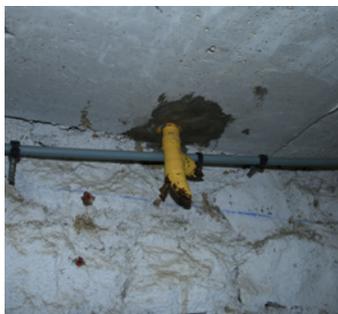
Canalisation gaz sectionnée

L'ensemble des réseaux (installations électriques, de chauffage, alimentations en eaux potables et évacuation des eaux usées) du bâtiment devra être changé et mis aux normes de sécurité actuelles.

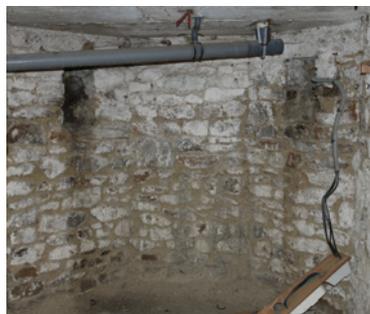
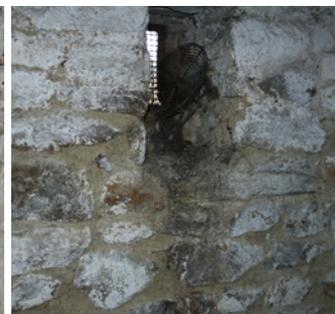
Traces d'écoulement par les soupiroux

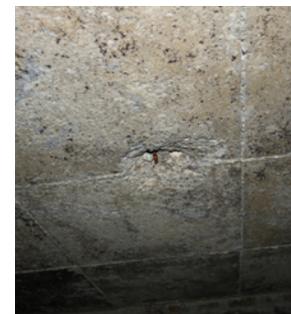
Trous visibles dans le béton

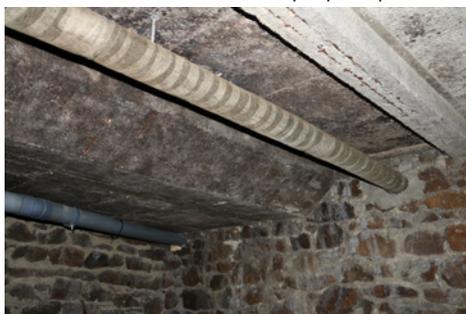
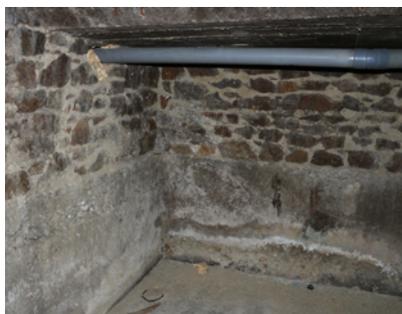
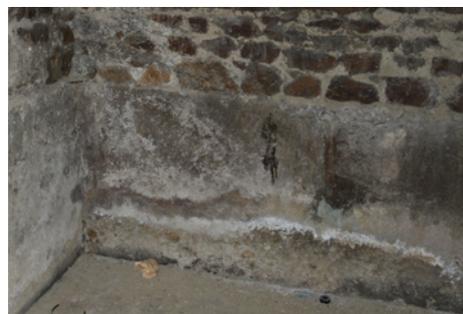
Traces d'humidité sur les murs périphériques du bâtiment

- Isolation : Le bâtiment souffre de l'absence d'isolation thermique. Les murs présentent des traces d'humidité notamment sur les allèges des fenêtres et en haut des murs. L'ensemble des murs périphériques du bâtiment devra être isolé thermiquement pour correspondre aux normes actuelles, ce qui réduira sa surface utile.
